COLEGIO DE POSTGRADUADOS

EROSIÓN HÍDRICA EN EL ESTADO DE TLAXCALA

TESIS

2014

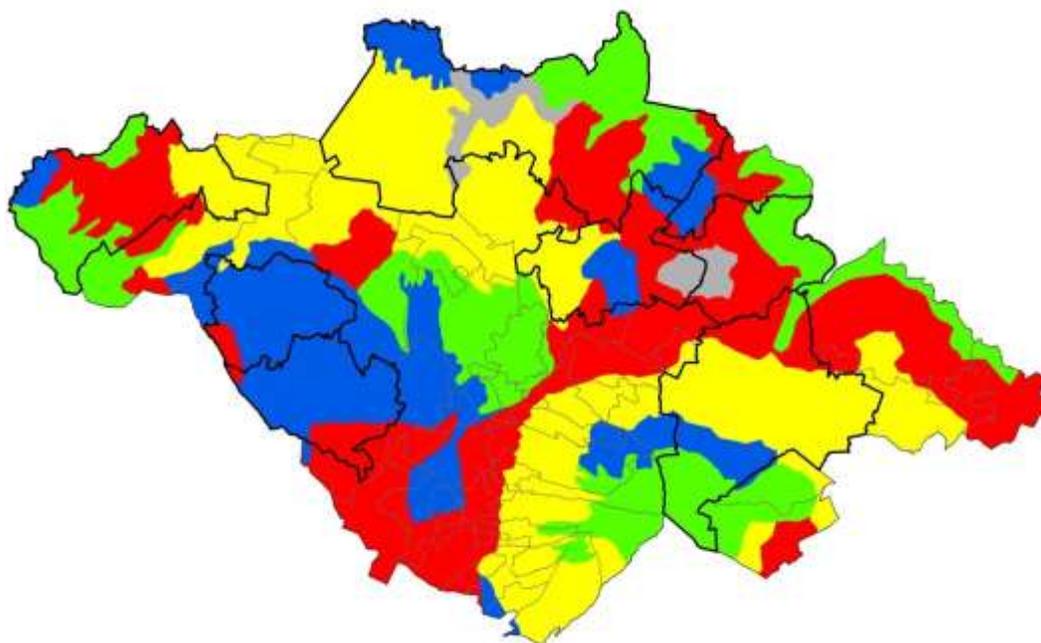
Figura 2. Mapa de Degradación del Suelo Causada por el Hombre en el Estado de Tlaxcala (SEMARNAT-CP, 2002).

De acuerdo con la información del mapa de la Degradación del Suelo causada por el Hombre en el estado de Tlaxcala, escala 1:250,000, los criterios para seleccionar los municipios fueron: 1) superficie municipal y 2) municipios con Sistemas Terrestres que presentaran erosión hídrica con deformación del terreno, 3) erosión hídrica con pérdida de la capa superficial del suelo, y 4) terrenos sin uso o terrenos estables. Con base a estos criterios los municipios seleccionados fueron: Calpulalpan, Tlaxco, Terrenate, Huamantla, Tetla, Españita e Ixtacuixtla (Figura 2).

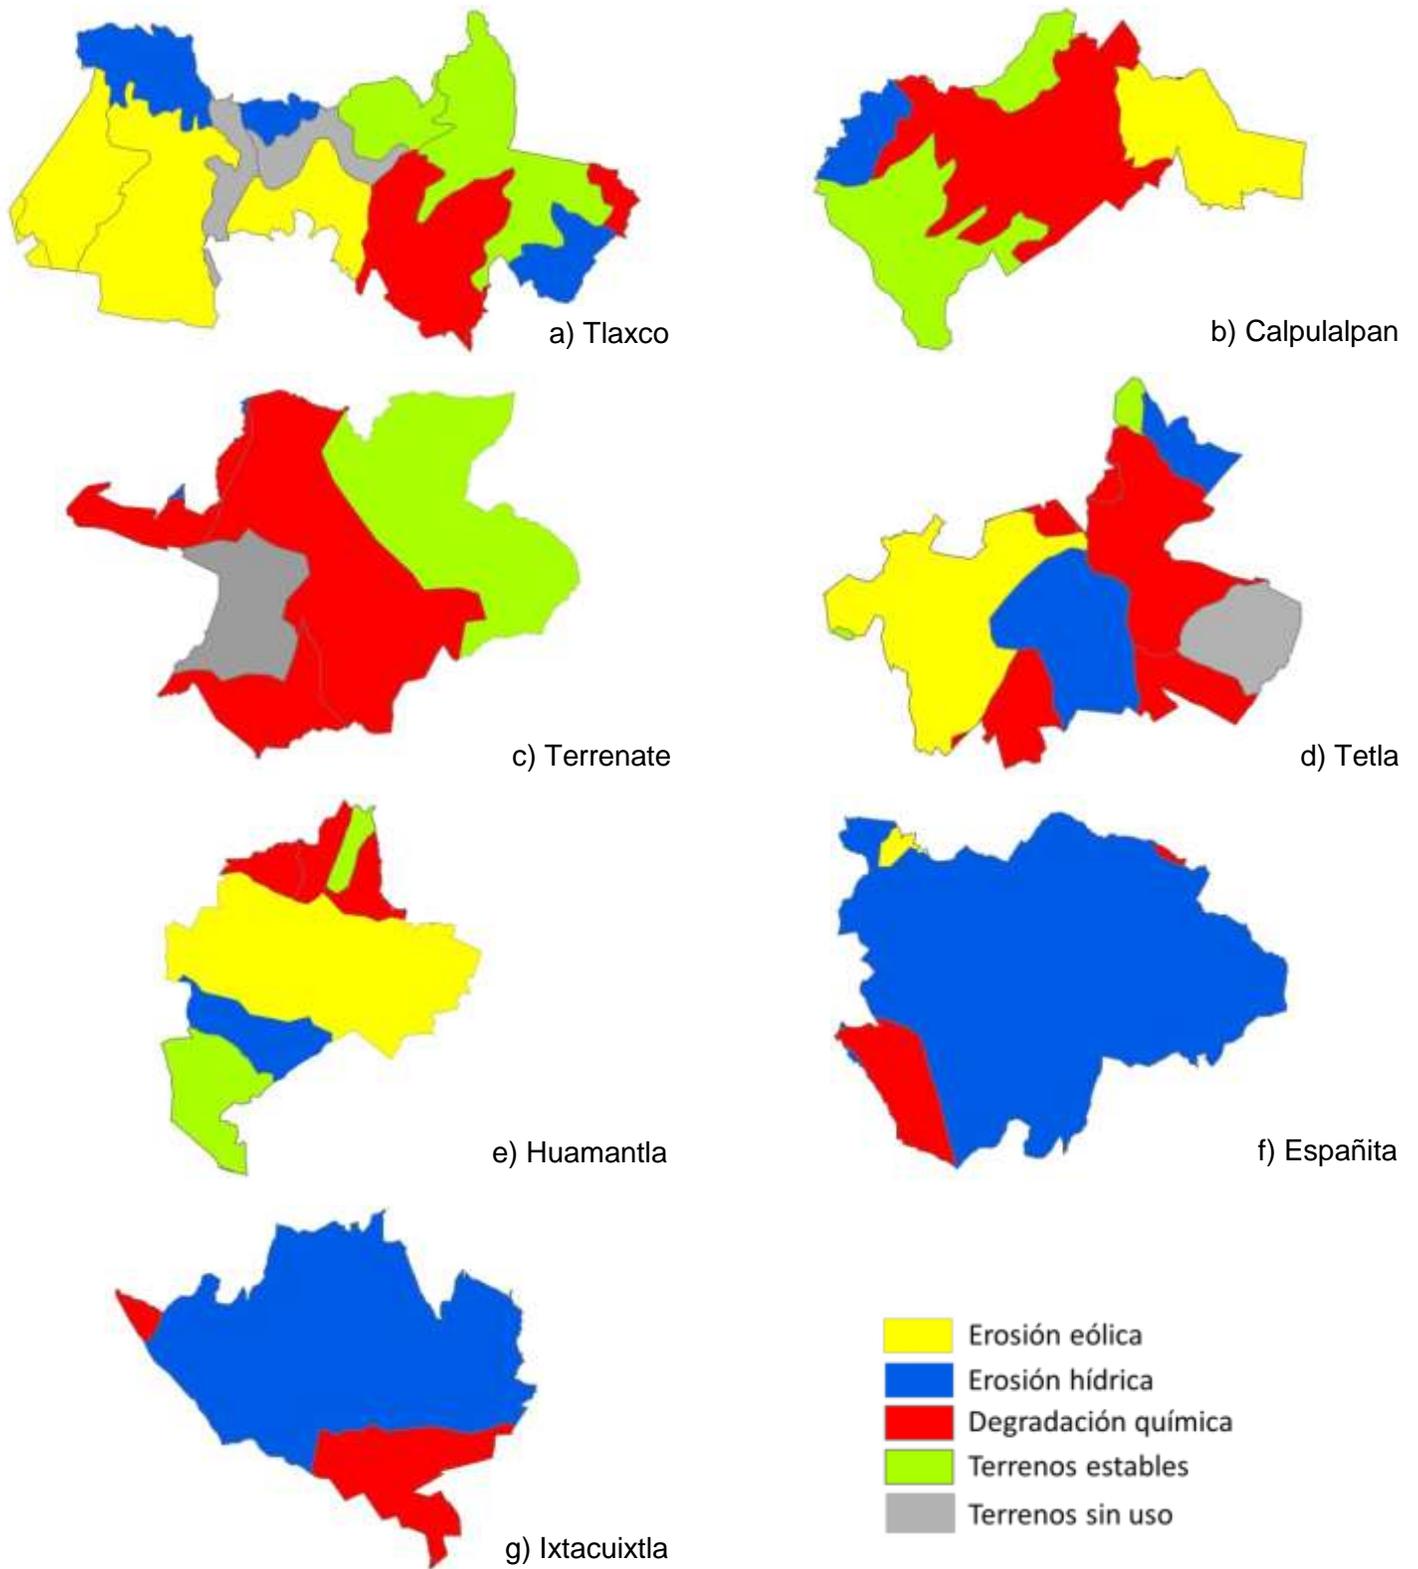
Figura 3. Tipos de degradación dominante en siete municipios de Tlaxcala.

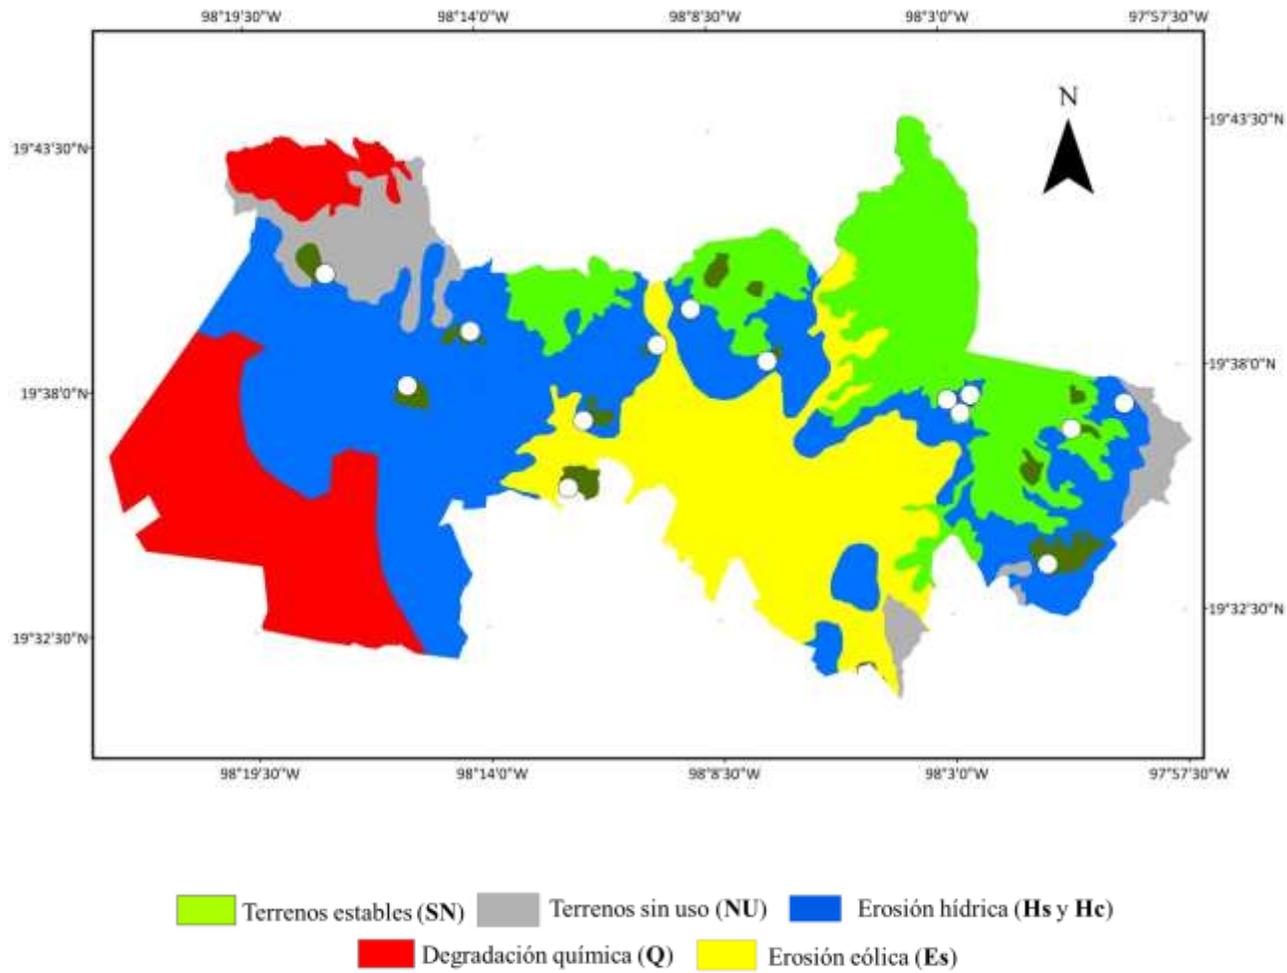
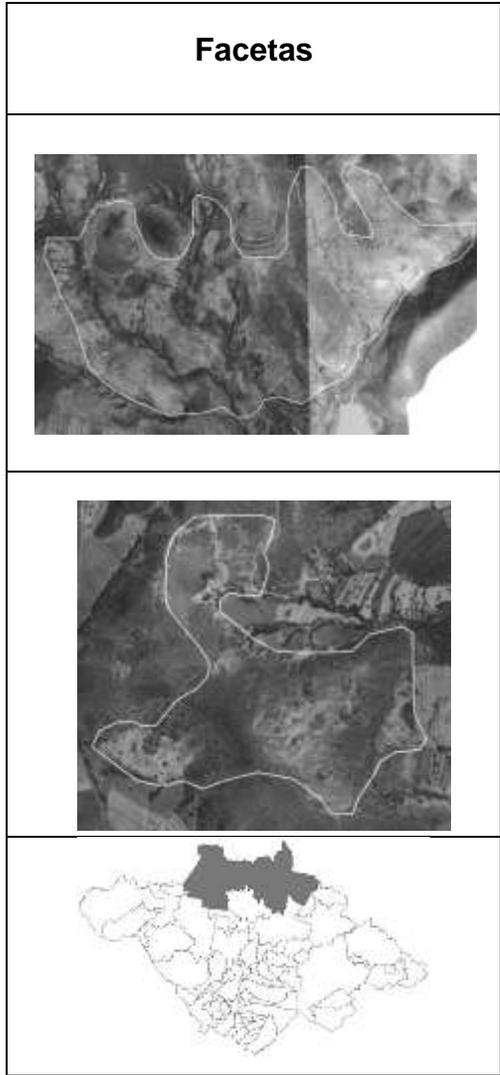
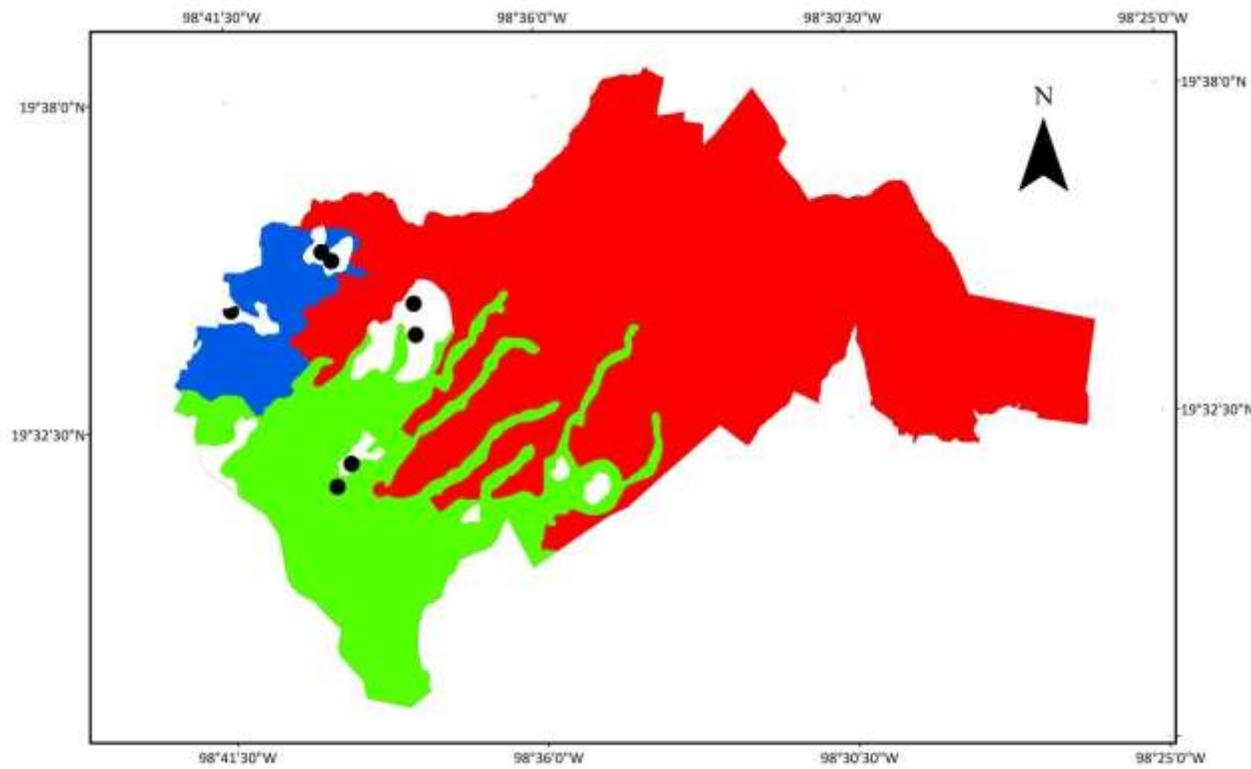
Figura 4. Corrección de linderos y definición de Facetas del municipio de Tlaxco.

Los levantamientos fisiográficos realizados a nivel municipal se emplearon como marco de referencia para evaluar la erosión hídrica en el estado de Tlaxcala y partieron del mapa de degradación del suelo causada por el hombre (SEMARNAT-CP, 2002). Como primer paso se realizó la corrección de los linderos de los **Sistemas Terrestres**, para posteriormente delimitar y definir sus **Facetas** con el enfoque paisajista, trazando sus linderos sobre ortofotos escala 1: 75,000 (INEGI). En las Figuras de la 4 a la 10, se indica la corrección de los linderos de sistemas.

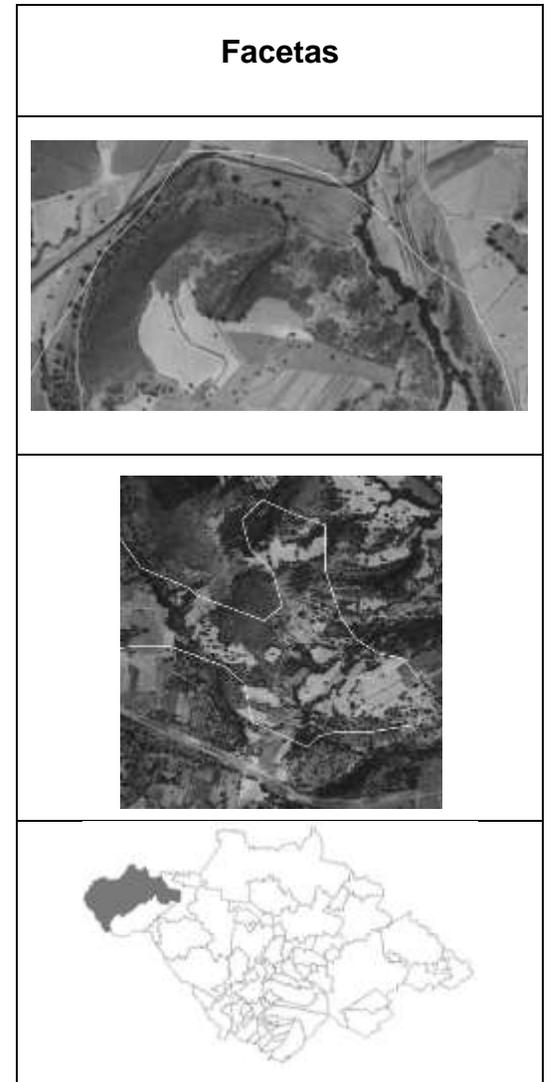
Figura 5. Corrección de linderos y definición de Facetas del municipio de Calpulalpan.

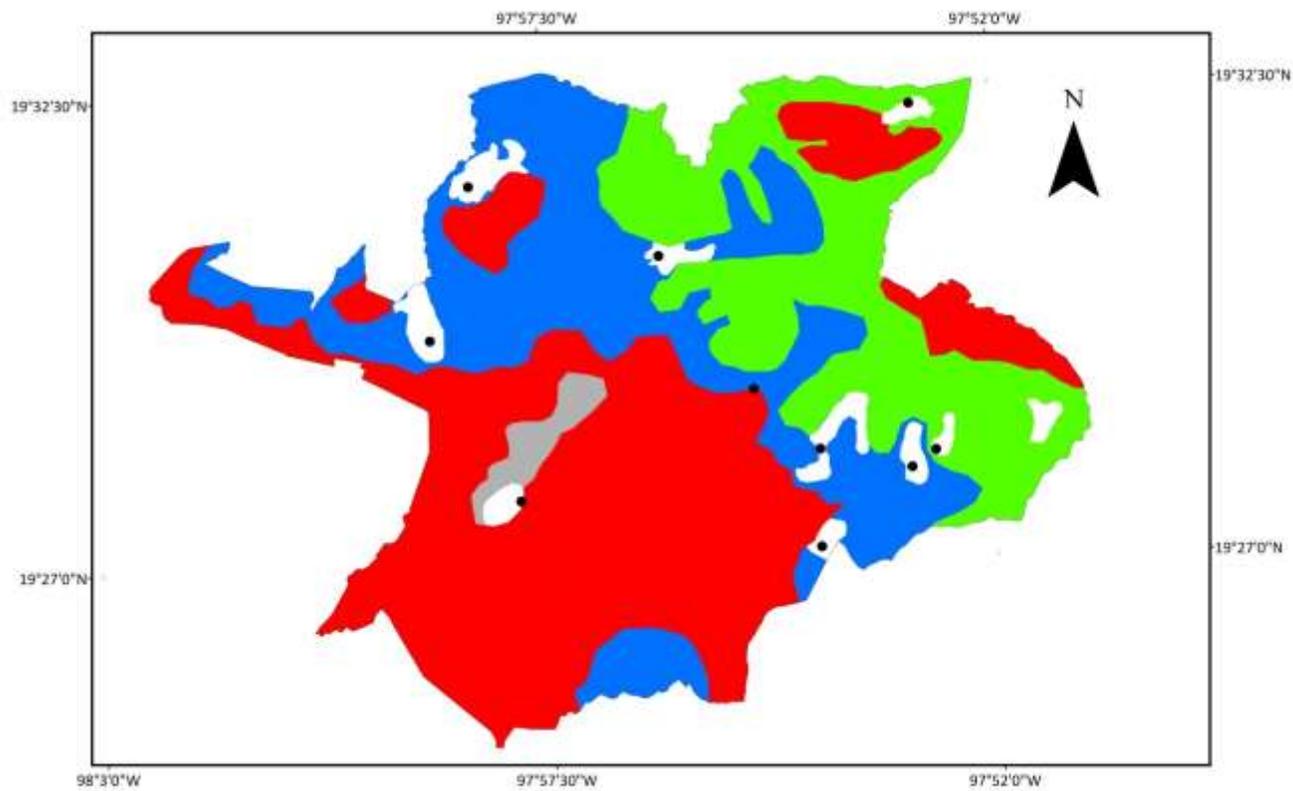
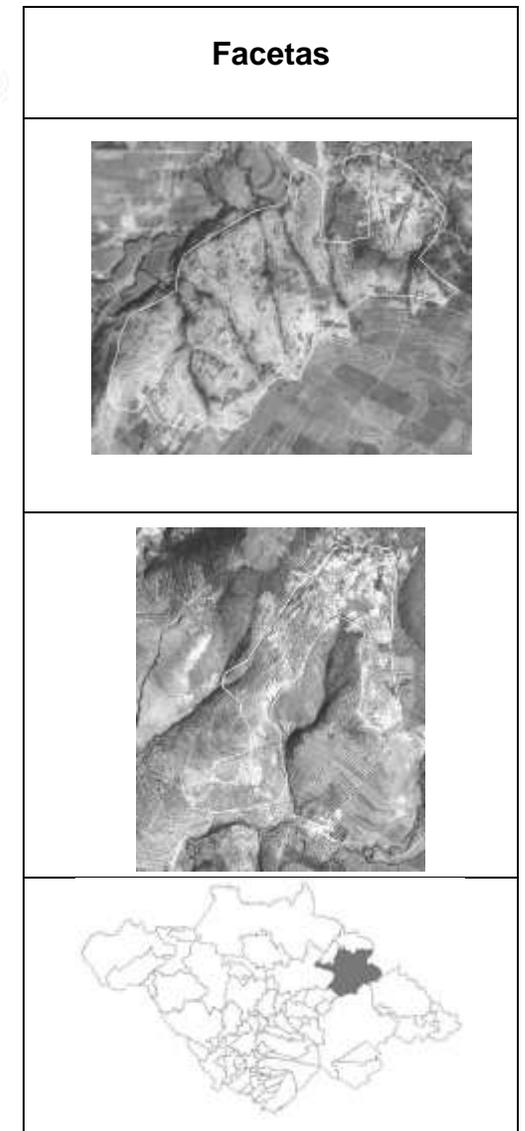
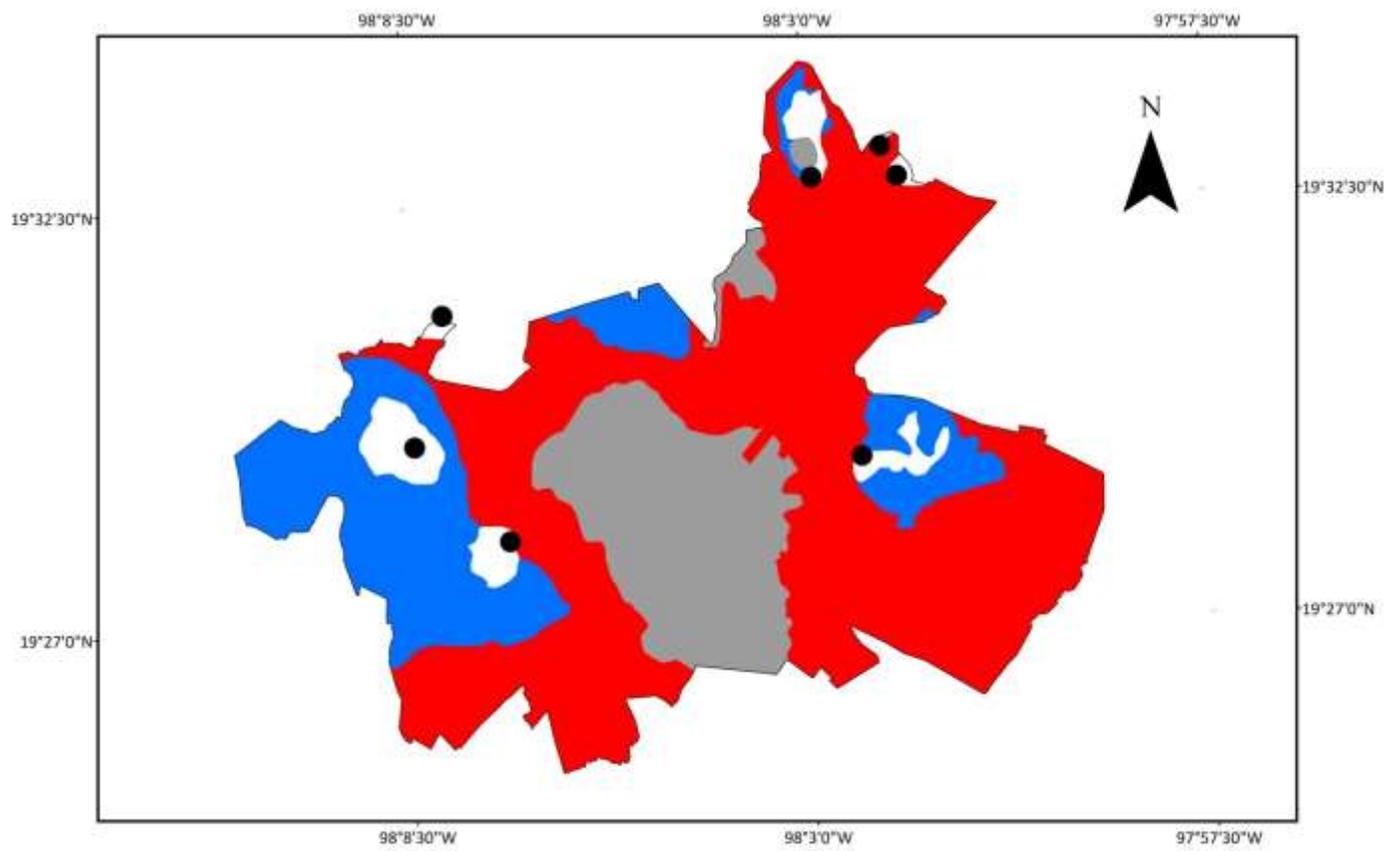
Figura 6. Corrección de linderos y definición de Facetas del municipio de Terrenate.

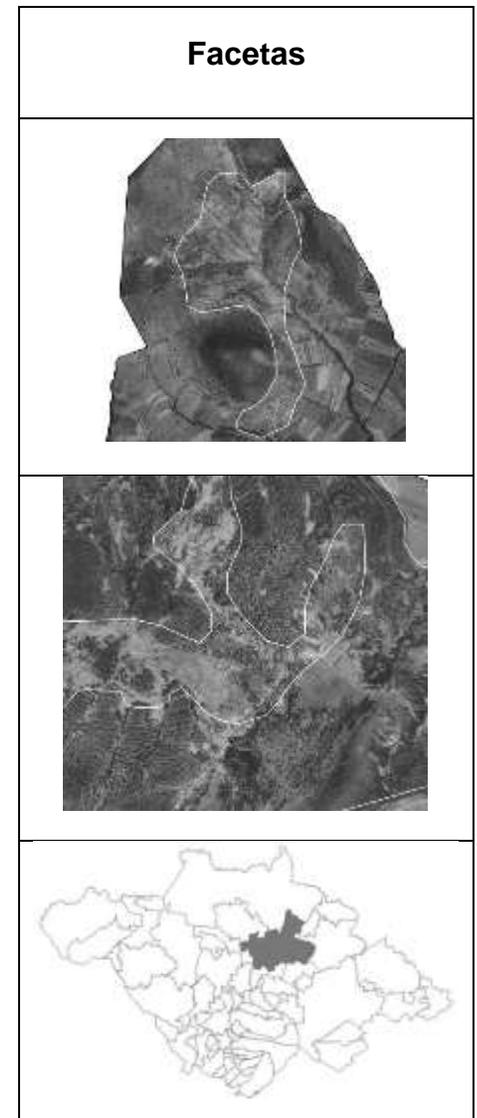
Figura 7. Corrección de linderos y definición de Facetas del municipio de Tetla.

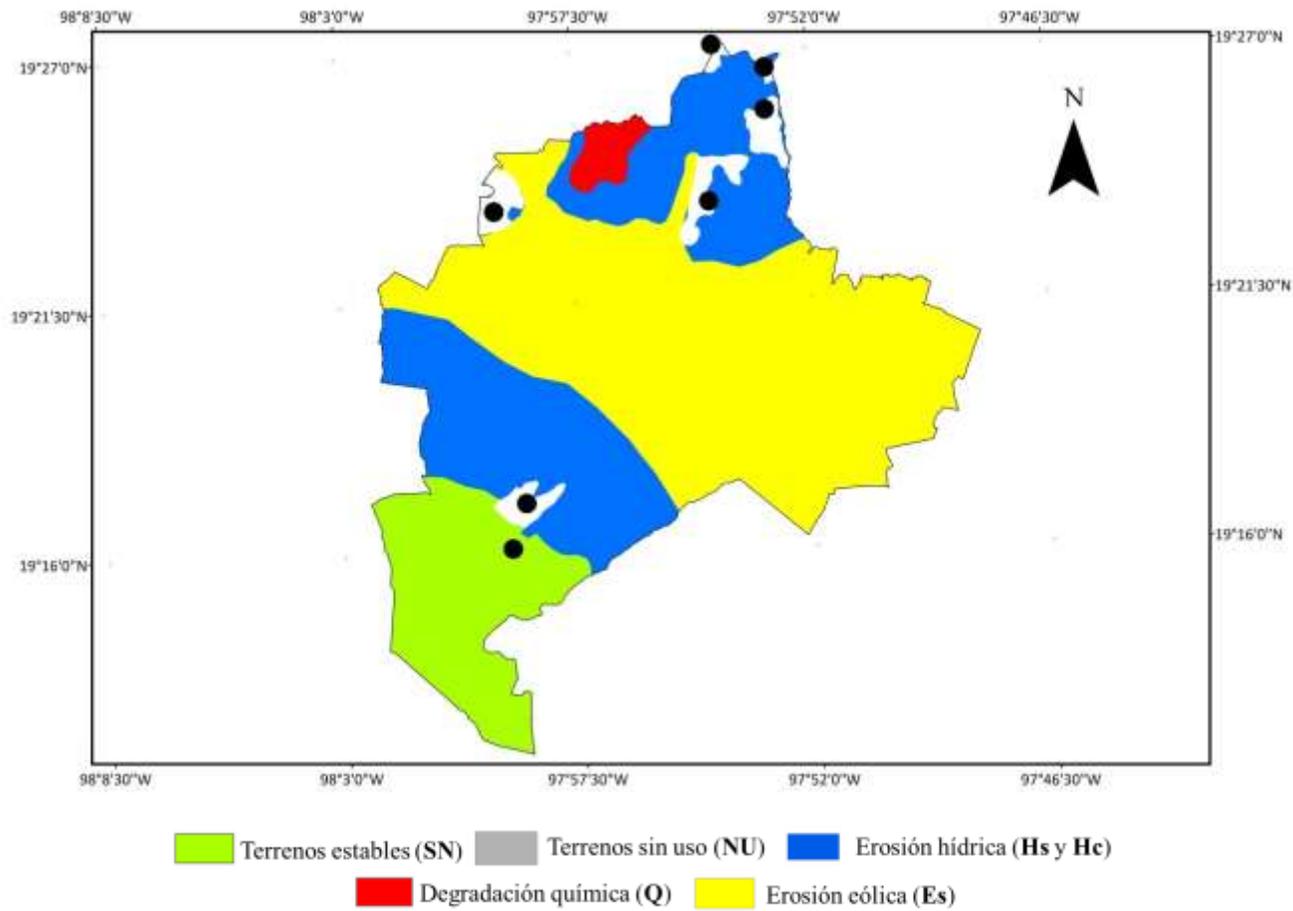
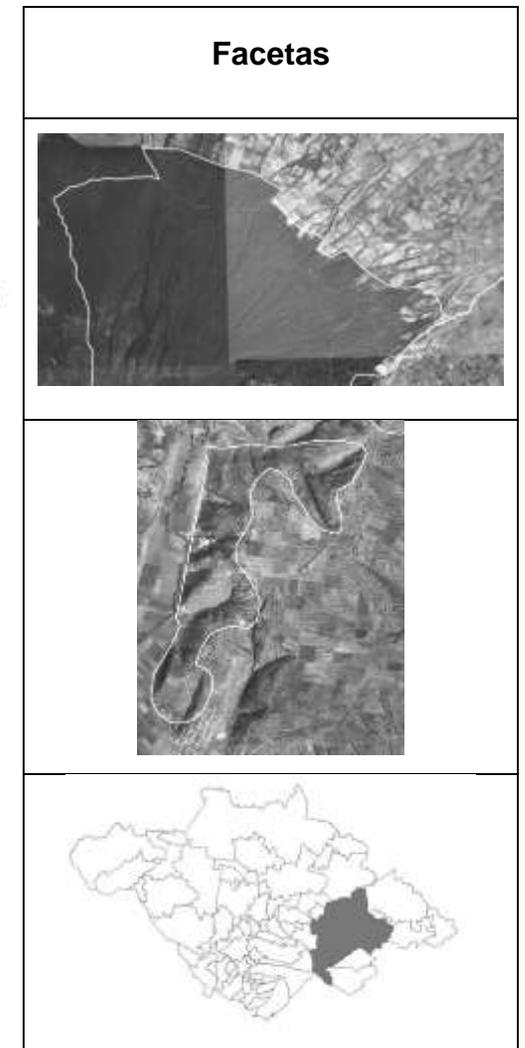
Figura 8. Corrección de linderos y definición de Facetas del municipio de Huamantla.

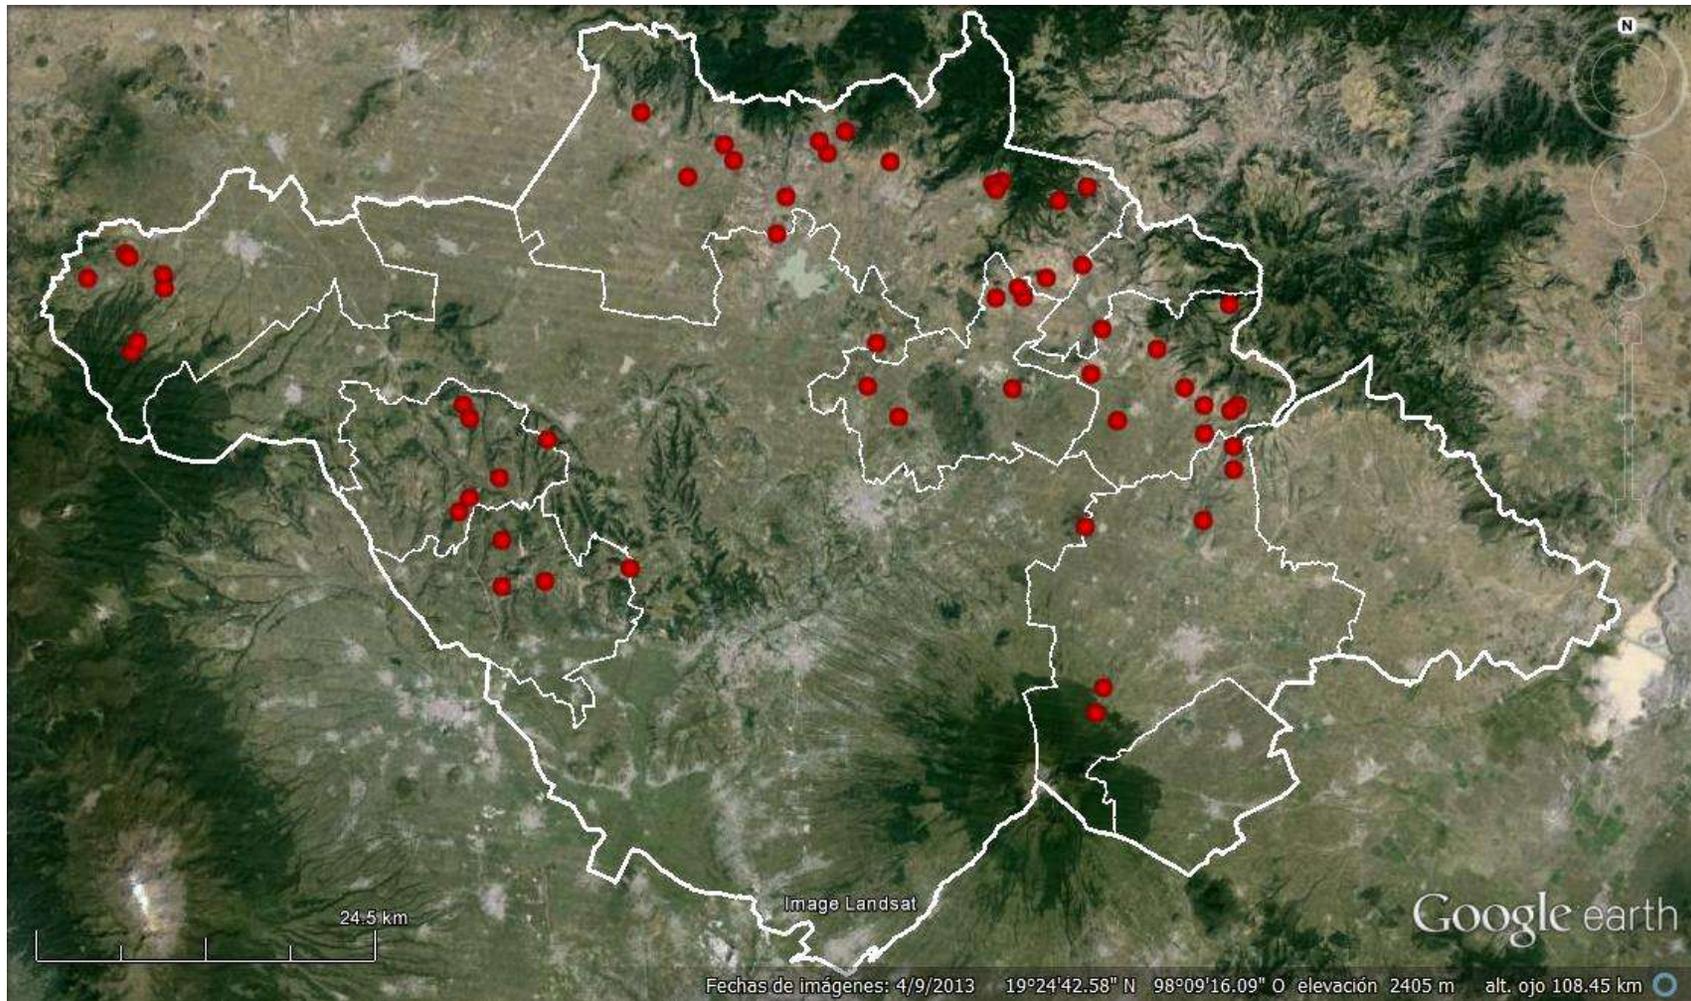
Figura 11. Distribución de los 58 Sitios muestreados en campo.

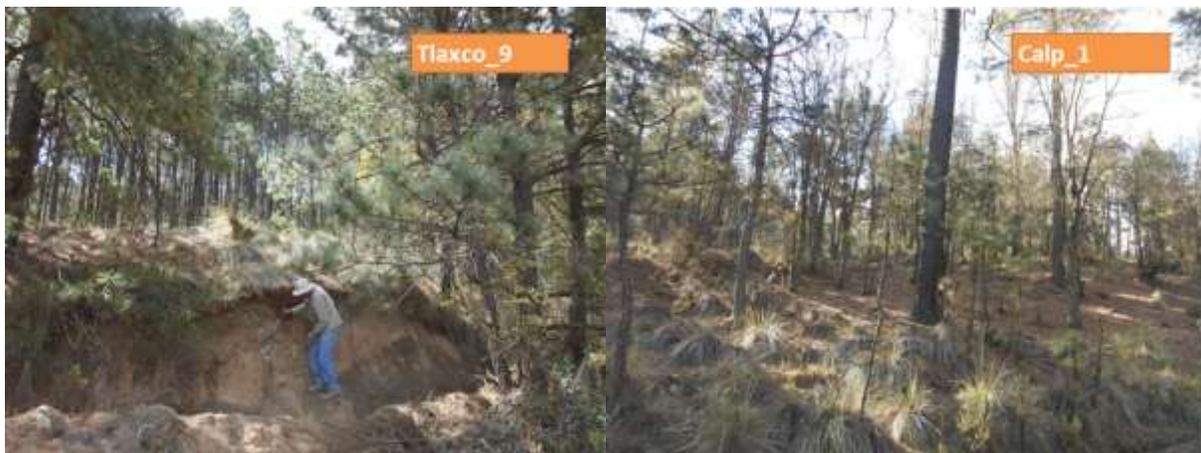
Se identificaron cinco sitios, que por su ubicación geográfica corresponden a áreas con cobertura de bosques de pino y pastizal inducido. Las zonas de bosque se encuentran bajo manejo forestal y una parte es considerada como Parque Nacional. Los suelos son profundos (>1m). Las geoformas predominantes son laderas cóncavas. Las pendientes oscilan entre 15 y 40%. Los sitios se ubican en la faceta 5 de Terrenate, la 1 y 9 de Tlaxco, la 1 de Calpulalpan y la 1 de Huamantla. El material geológico está constituido por formaciones de origen volcánico de diversos tipos de roca extrusiva tales como basalto, dacita, pómez y tezontle; además de materiales piroclásticos como son cenizas volcánicas y toba. Dada a la gran cobertura vegetal tanto arbórea como arbustiva los sitios muestreados no presentan erosión hídrica (Figura 12).

Figura 12. Paisajes de los Sitios Sin Erosión Hídrica.

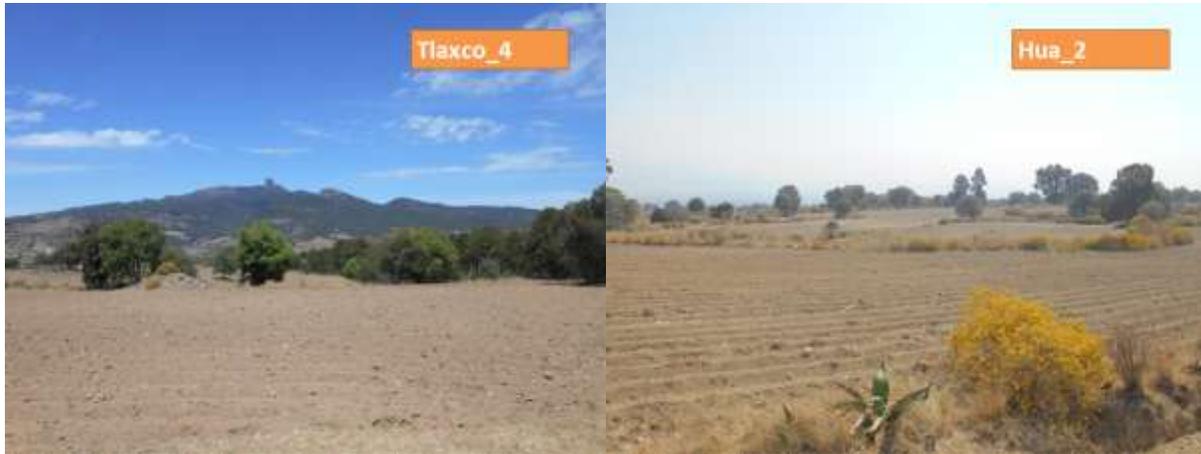
En esta categoría se identificaron cuatro sitios, los cuales presentan una cobertura vegetal menor de 30%. Los sitios se encuentran a pie de monte en lomeríos medios y bajos en una zona con una topografía irregular y con pendientes entre 7 y 10%. Estos sitios se caracterizan por ser zonas de actividad agrícola de temporal, principalmente con el cultivo de maíz. Otra característica es que se encuentran en la frontera con el bosque. El material geológico está constituido por dacita, basalto y toba. En los dos los suelos son moderadamente profundos (>50cm), y en los restantes los suelos están asociados con tobas a poca profundidad (<40cm). Los sitios se encuentran en las facetas 4 de Tlaxco, 2 de Huamantla, 3 de Calpulalpan y 3 de Terrenate. No presentan ningún tipo de erosión hídrica; sin embargo, son suelos susceptibles a ella por su uso agrícola de temporal y por estar expuestos a los factores erosivos (Figura 13).

Figura 13. Paisajes con Erosión Hídrica No Aparente.

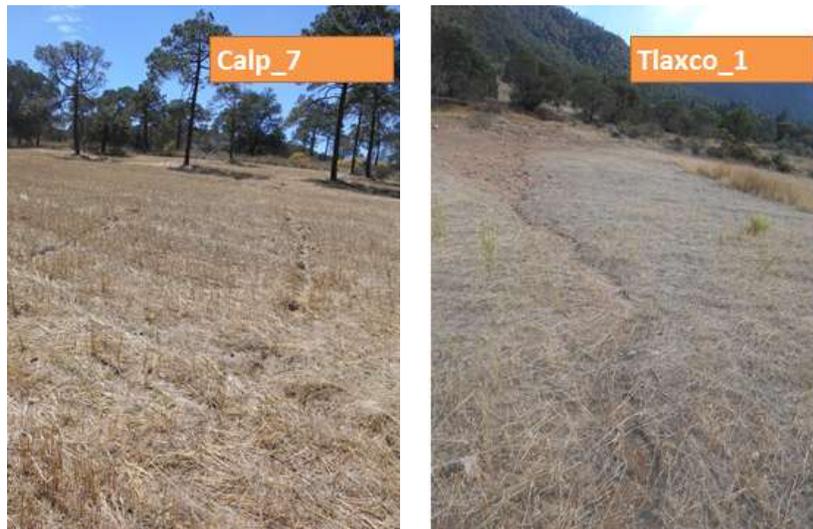
Esta clase corresponde a los sitios de las facetas 5, 7 y 2 de Calpulalpan y 1 de Tlaxco; presentan una cobertura arbórea menor de 30%. Las geofomas predominantes son las laderas cóncavas, con pendientes de 10 a 30%. El material parental está constituido por tobas volcánicas, con movimiento superficial de rocas

con procesos de intemperismo físico (Figura 14). Los sitios se encuentran en áreas de bosque fragmentado por intervención antrópica para el establecimiento de áreas agrícolas de temporal dedicadas al cultivo de maíz, avena o cebada. Los suelos son someros a poco profundos asociados con el afloramiento de tobas y con la formación evidente de canalillos de 10 a 15 cm de profundidad.

Figura 14. Paisaje Representativo con Erosión en Canalillos.

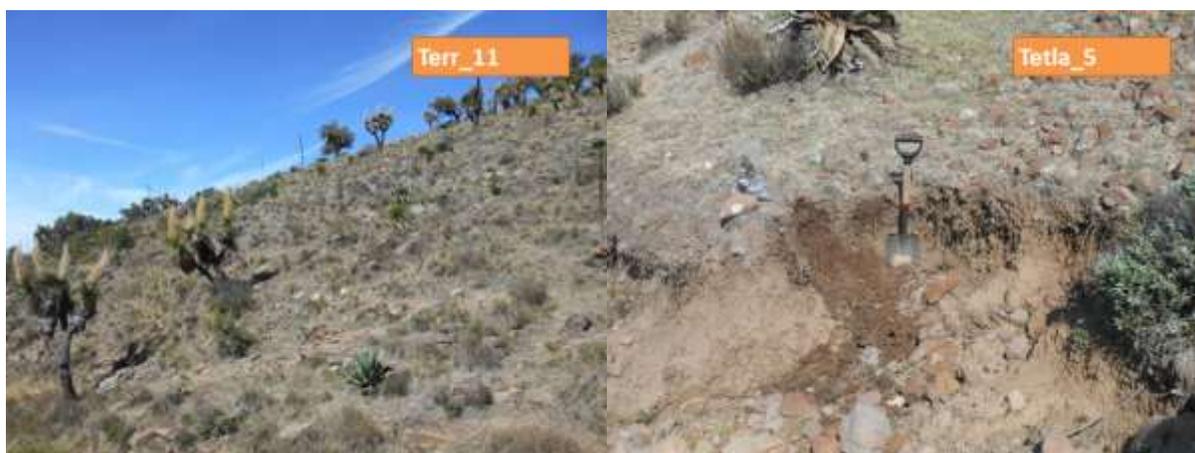
Los Sitios 11 de Terrenate y 13 de Tlaxco se identificaron por tener suelo somero, poca vegetación arbustiva y la superficie del suelo cubierto por pastizal, pendientes de 10 a 40%; presentan rocas de diferente tamaño como basalto y dacita mezcladas con el suelo. No tiene formas de erosión evidentes o de gran magnitud, sólo arrastre de partículas superficialmente del suelo. Por otra parte, los sitios 5 de Tetla y 14 de Tlaxco, presentaron una vegetación de árboles de sabino, nopal, maguey pastizal. A diferencia de los sitios anteriores, estos presentaron movimiento superficial de rocas de tezontle y basalto, con pendientes entre 15 y

35%, suelos poco profundos ($\leq 40\text{cm}$) seguido de una toba, la principal causa visible de erosión hídrica es la pérdida de suelo por desprendimiento (Figura 15).

Figura 15. Paisaje Representativo de áreas abandonadas con suelo mezclado con rocas, erosión hidrica causa desprendimiento de suelo y el arrastre de material rocoso.

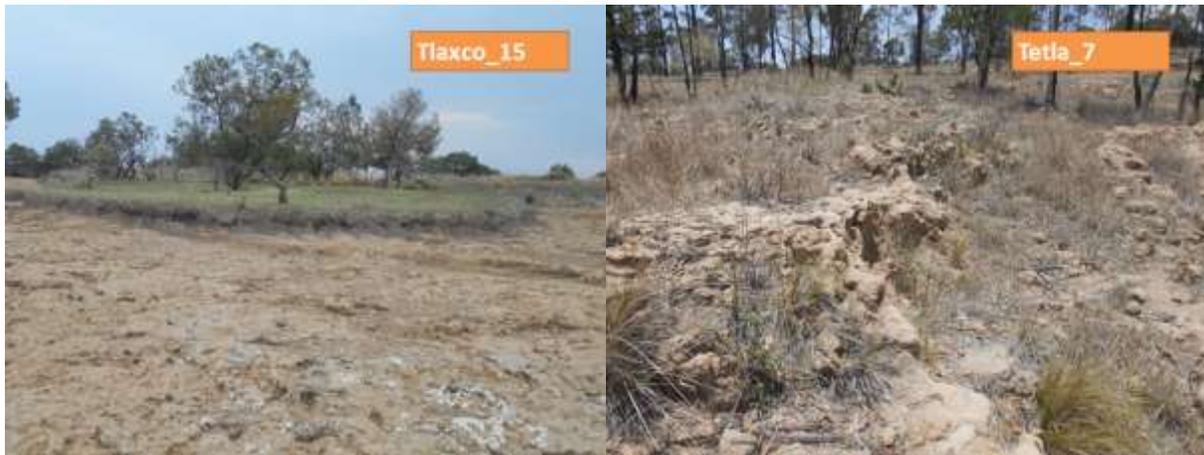
Otra característica de erosión muy severa es aquella donde el suelo se ha perdido y han quedado como evidencia pedestales por causa de la erosión por salpicadura y laminar. El Sitio 15 de Tlaxco, 6 de Terrenate, presentan toba formando pisos duros y rugosos, con pedestales de 15 cm a 1 m, protegido en la parte superior con vegetación principalmente de sabino, yuca y pastizales. El suelo presente contiene un moderado contenido de materia orgánica. Sin embargo, el paisaje está dominado por la exposición de la toba amarilla cuya característica se presenta como un piso duro y rugoso y poco movimiento de material rocoso. La geomorfología es convexa y con pendientes entre 15 y 35% (Figura 16).

Figura 16. Paisaje representativo de la toba presente.

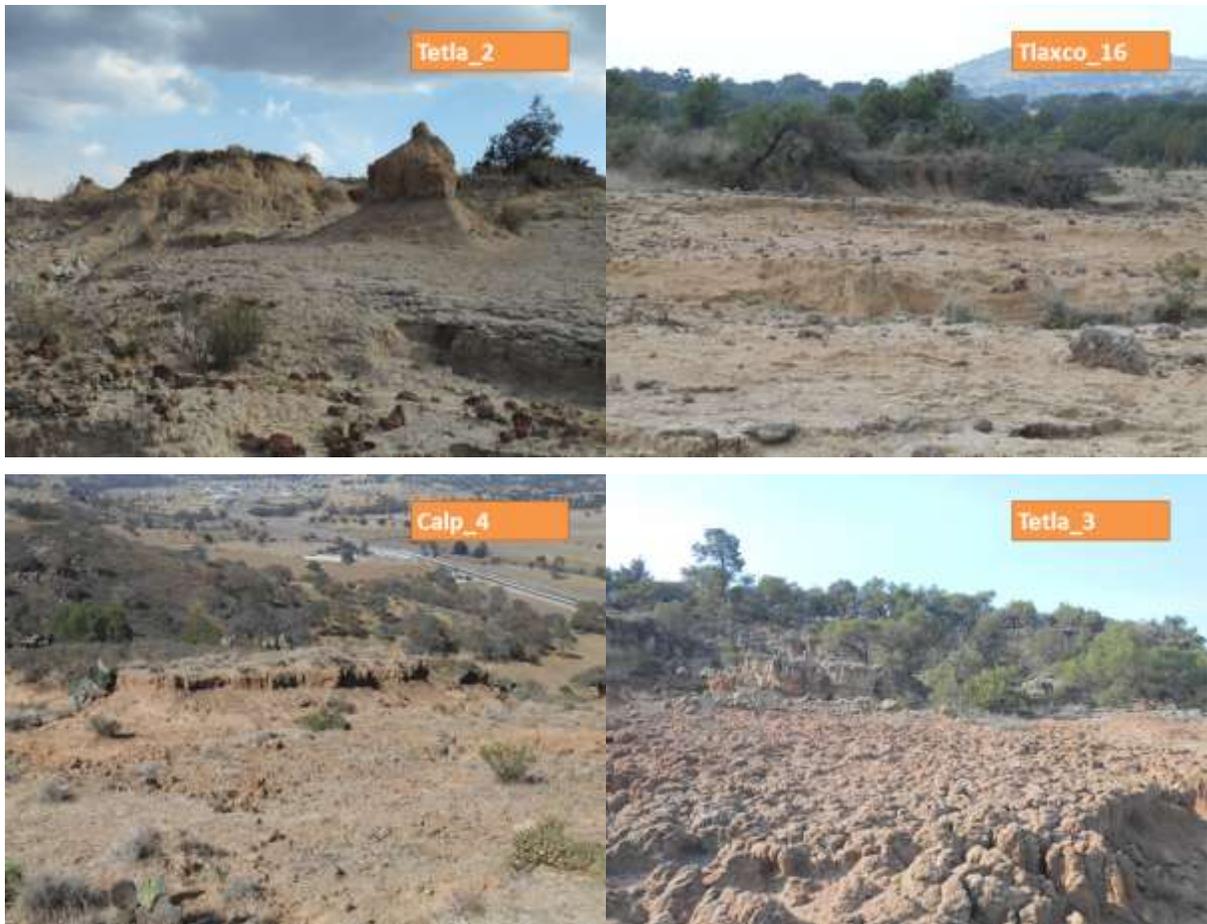
Dentro de la Erosión Severa se encontraron otros sitios que presentaban características diferentes a las anteriores. Una evidencia visible son los relictos, por su altura (>1m) indicador de la pérdida del suelo. Los Sitios 2 de Tetla, 16 y 6 de Tlaxco, 4 de Calpulalpan muestran la exposición de la toba con movimiento de materiales rocosos de diferentes tamaños. La toba amarilla es la que se presenta en la mayoría de los sitios muestreados, sus características principales son: dura de consistencia y rugosa de superficie. El Sitio 2 de Tetla presentó dos tobas diferentes: toba amarilla y le subyace la toba blanca. Por otra parte, el Sitio 3 de Tetla presentó dos diferentes tobas una amarilla y le subyace la toba roja con forma columnar y escalonada (Figura 17).

Figura 17. Paisajes representativos con presencia de toba.

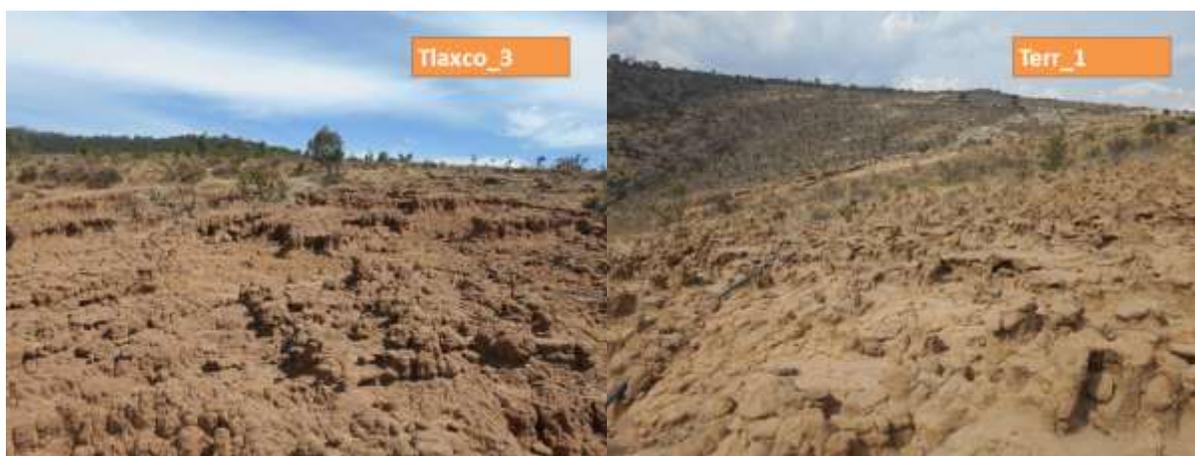
Figura 18. Paisaje representativo de las características visibles superficiales de las tobas.

Estos sitios presentan una vegetación de pastizal y árboles de *Juniperus* sp dispersos; la geoforma es convexa y pendientes de 15 a 35%. No presenta material rocoso; sus texturas son diversas y las tobas son pobres en materia orgánica (Figura 18).

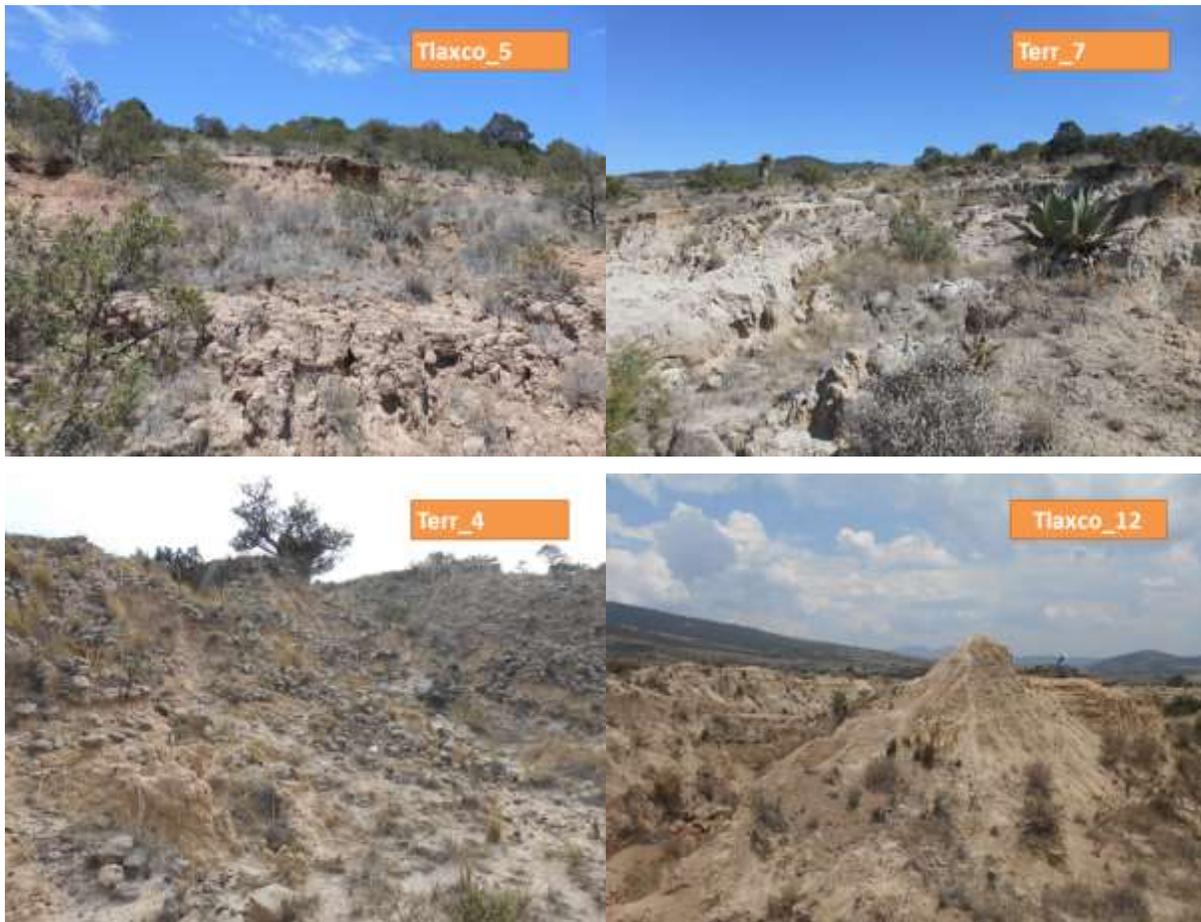
Los Sitios 4, 7 y 9 de Terenate y 12 de Tlaxco se encontraron cárcavas mayores a 30m, cuya evidencia se muestra primeramente en la pérdida del suelo y posteriormente, la interacción de factores como el clima y la topografía formación de grandes cárcavas sobre la toba. La vegetación se encuentra dispersa sobre la superficie del terreno y está conformada principalmente de maguey, *Juniperus*. En Tlaxco se encontró el arbusto "Tlaxistle" (*Amelanchier denticulata* (Kunth) K. Koch),

especie de importancia económica en el Estado para la elaboración de artesanías (Figura 19).

Figura 19. Paisajes con erosión muy severa por formación de cárcavas muy profundas.

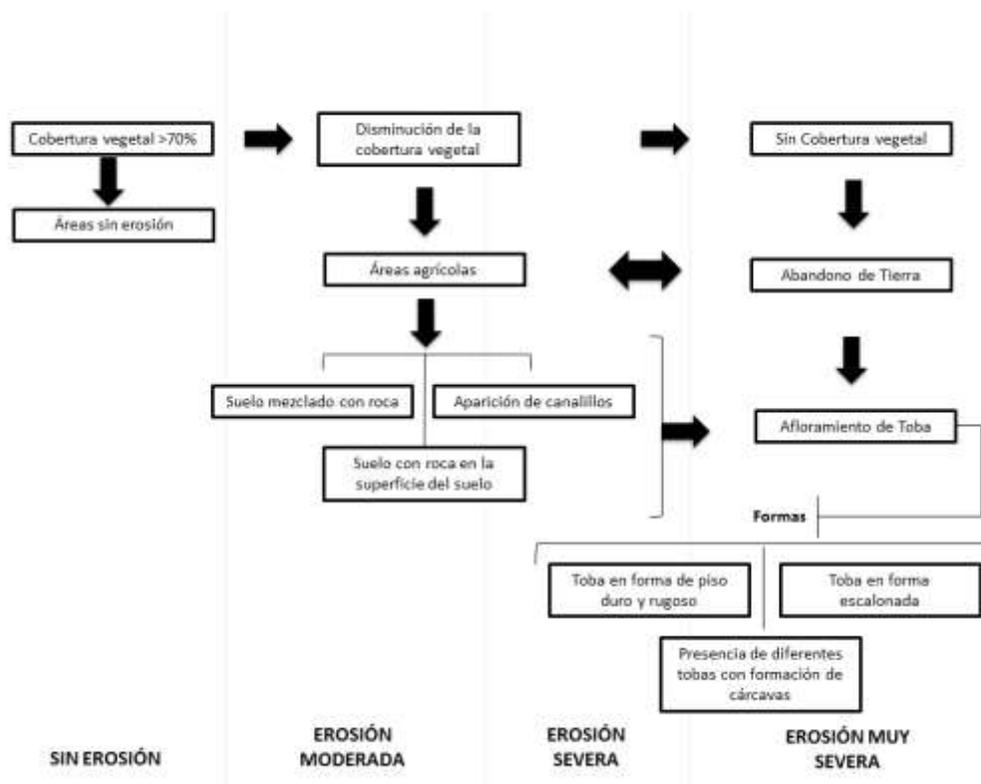
En Tlaxcala, las áreas con una cobertura vegetal mayor a 70% (conformada por bosques y zacatonales), el suelo se mantiene protegido contra la erosión hídrica. Una vez que el ecosistema se somete a la eliminación de la cobertura vegetal por cambio de uso para las actividades antrópicas como es el establecimiento de áreas agrícolas, el suelo está potencialmente en riesgo de erosión. Las áreas agrícolas, están por lo tanto, sujetas al impacto de las gotas de lluvia y a la erosión laminar. Sin embargo, este proceso no fue observado durante los recorridos de campo. La Figura 20, muestra un diagrama que une a las diferentes etapas que modelan al proceso de erosión hídrica observado en el Estado de Tlaxcala.

Figura 20. Diagrama esquemático de las clases de erosión hídrica observadas en el Estado de Tlaxcala.

El tipo de erosión, apreciable en campo, fue el correspondiente a la formación de canalillos, los cuales presentan diferentes profundidades de acuerdo con las características de los suelos donde ocurren. Este tipo de erosión la perciben los productores pero no todos dimensionan su gravedad, lo que constituye el comienzo de la pérdida total del suelo. El tiempo, el clima y la topografía determinan la ocurrencia de suelos muy someros, lo que provoca la reducción de su productividad y su posterior abandono. Una vez abandonadas las áreas, la cubierta vegetal esta reduce a menos de 30 por ciento, quedando el remanente de suelo expuesto a procesos erosivos naturales. A medida que se conjuga con la pendiente permite que el agua adquiera diferentes velocidades y con ello su poder destructivo se manifieste en diferentes magnitudes.

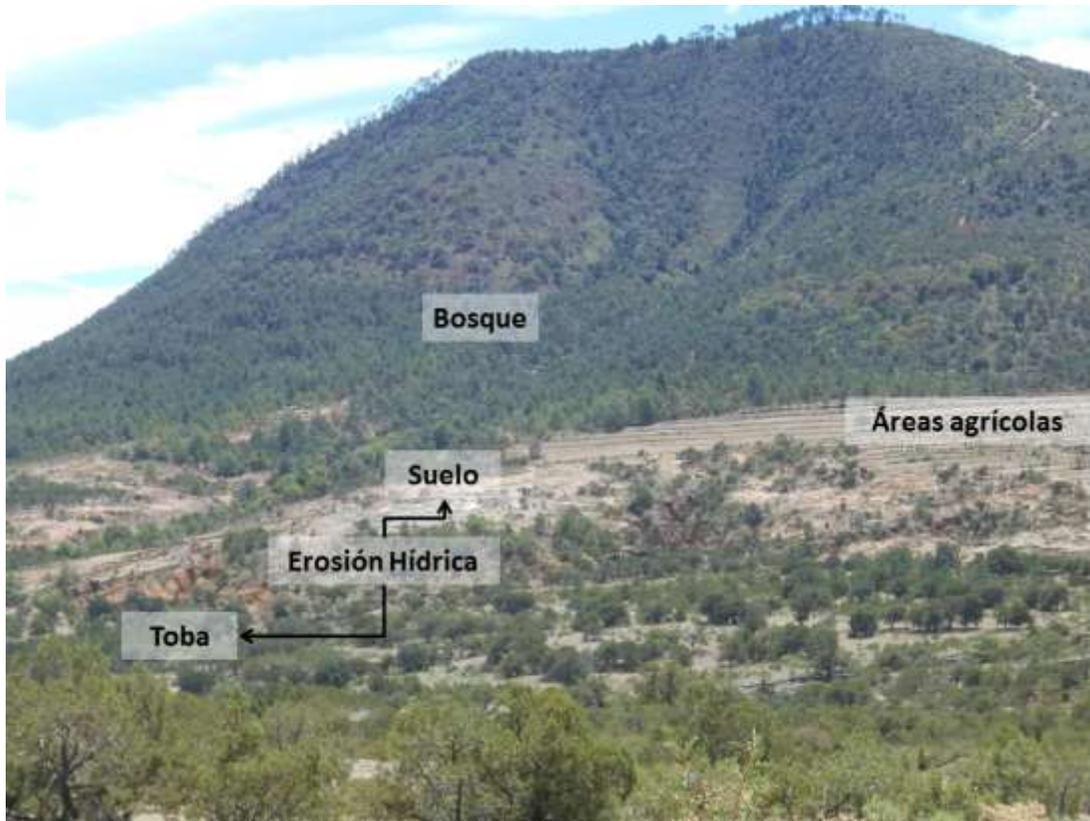
En el área de estudio hay dos tipos de erosión hídrica; la primera es la erosión edáfica con la pérdida del suelo y la segunda es la erosión geológica, que afecta a las tobas presentes. La toba amarilla es la más resistente y dura formando pisos rugosos, la toba roja con una dureza intermedia genera formas escalonadas y la toba blanca la más frágil (Figura 21).

Figura 21. Paisaje con áreas estables, áreas agrícolas y áreas con alto grado de erosión.
