# **EVALUACIÓN DE IMPACTO DEL PROGRAMA WASH EN EL ESTADO DE PUEBLA**

**T E S I S**  
**PRESENTADA COMO REQUISITO PARCIAL**  
**PARA OBTENER EL GRADO DE:**

**MAESTRA EN CIENCIAS**

2023

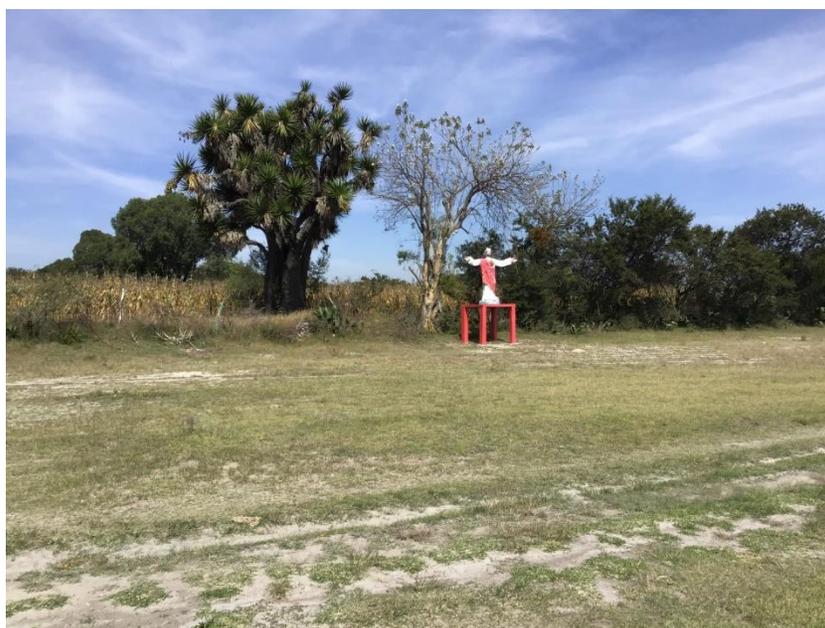
El abastecimiento de agua doméstica hasta la década de 1980 era cubierto con el agua almacenada en el jagüey “Cristo Rey” (Figura 6), así como de manantiales; según las entrevistas realizadas a los adultos mayores, el agua era recolectada en cántaros y transportada en burros o a pie; el lugar de extracción variaba de acuerdo a la ubicación de cada vivienda, el tiempo estimado de viaje era de 30 minutos de ida y vuelta, trabajo que realizaban los niños, niñas y mujeres.

Figura 6 Jagüey “Cristo Rey” para uso doméstico hasta la década de 1980. San Miguel Acuexcomac, Tzicatlacoyán, Puebla.

Aunque el jagüey “Cristo Rey” dejó de ser utilizado para fines de acceso a agua de uso doméstico, la comunidad continúa dando mantenimiento y celebrando el día del 3 de mayo (día de la Cruz) (Figura 7).

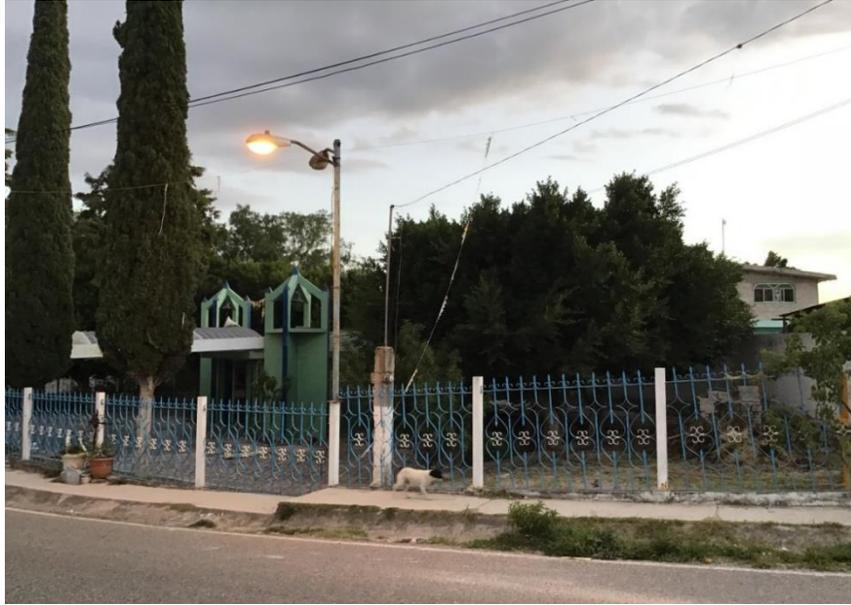
Los tres jagüeyes llamados “Las Pozas” así como los jagüeyes “Del Centro” y “25 más 500” eran abastecidos por el agua del canal (Figura 10).

Figura 10. Ubicación de jagüeyes para abastecimiento de agua doméstica antes de la década de 1970. Ahuatepec, Tecali de Herrera, Puebla.

Fotografía aérea tomada de Google Earth. Consulta 14 de abril de 2019.

La des-habilitación de los jagüeyes condujo al abandono de las estructuras de captación y almacenamiento y pronto el espacio que ocupaban los jagüeyes fue intercambiado por edificios religiosos como es el caso de los jagüeyes “Del Centro” y “25 más 500” (Figura 11), mientras que la zona ejidal en la que se encontraban “Las pozas” fue cercado por los dueños del terreno (Figura 12).
